**PROGRAM PRAC KONSERWATORSKICH DO ELEWACJI KOŚCIOŁA  
RZYMSKOKATOLICKIEGO P.W. CHRYSZTUSA KRÓLA W ŻARNOWIE**

**Obiekt:** KOŚCIÓŁ

**Adres:** ŻARNOWO

**Faza:** REMONT ELEWACJI I WIEŻY, TYNKÓW WEWNĘTRZNYCH  
I DETALU CERAMICZNEGO

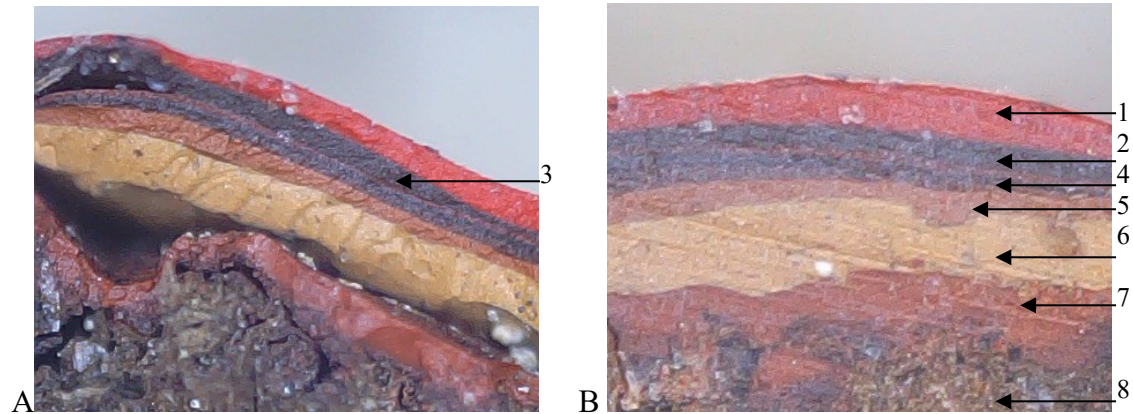
#### Próbka nr 1. drzwi główne, detal

1. czerwień
2. czerń
3. ślad cienkiej warstwy brązowej ( fot A)
4. czerń
5. jasny brąz
6. żółtougrowa
7. brązowa
8. drewno

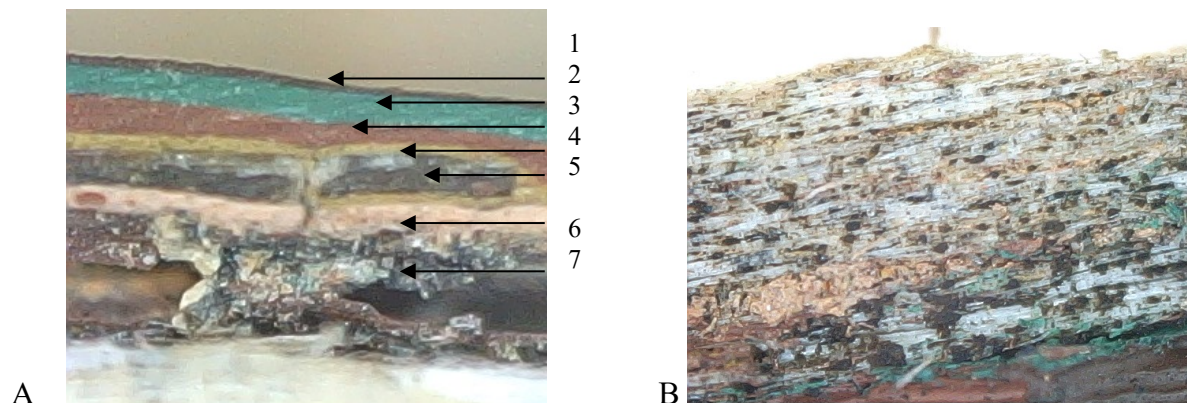
#### Próbka nr 2. drzwi, elewacja płd., detal

1. ciemny brąz
2. zieleń
3. warstwa brązowa
4. żółtougrowa
5. czerń
6. warstwa beżowa
7. czerń (?)

Na zdjęciu B, na powierzchni drewna widoczne ślady bieli i czerni. Starsze warstwy malarskie są pokruszone i możliwe jest przenikanie późniejszych przemalowań w ubytki (stratygrafia niepewna).

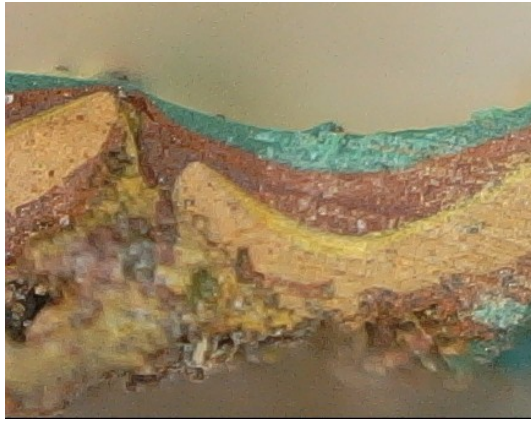
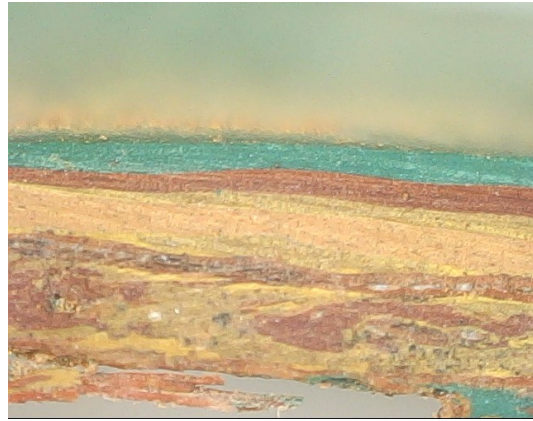
**Próbka nr 3.** drzwi elewacja płd., tło.

1. zieleń
2. brąz
3. żółtougrowa
4. brąz ?, najstarsze warstwy - nieczytelne

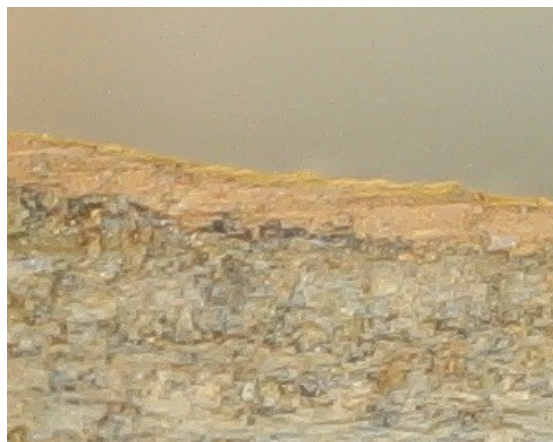
**Próbka nr 4.** drzwi zakrystii, detal

Na drewnie - możliwe ślady czerni oraz warstwa żółtougrowa.

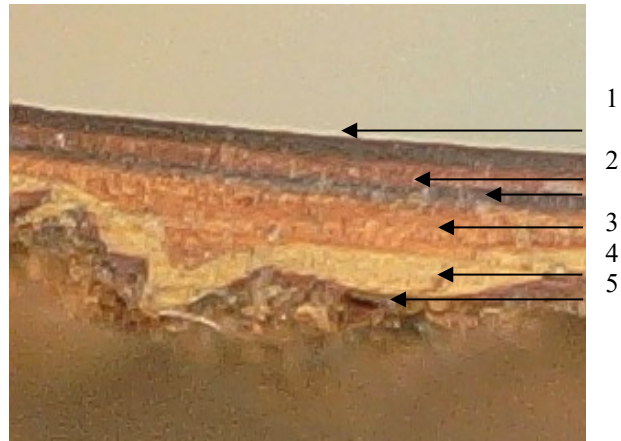
**Próbka nr 5.** drzwi główne, tło

1. ciemny brąz
2. brązowa
3. b. ciemny brąz lub czern
4. brązowa
5. żółtougrowa
6. ciemny brąz
7. (drewno)

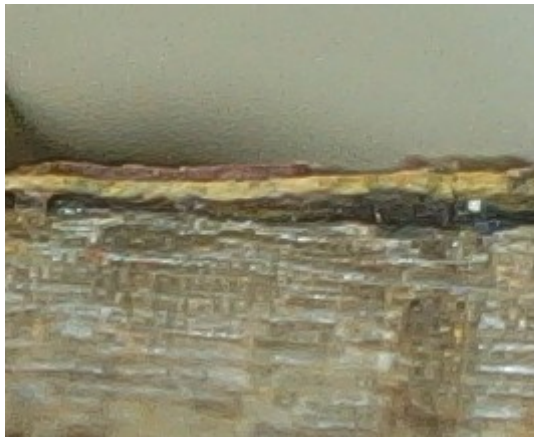
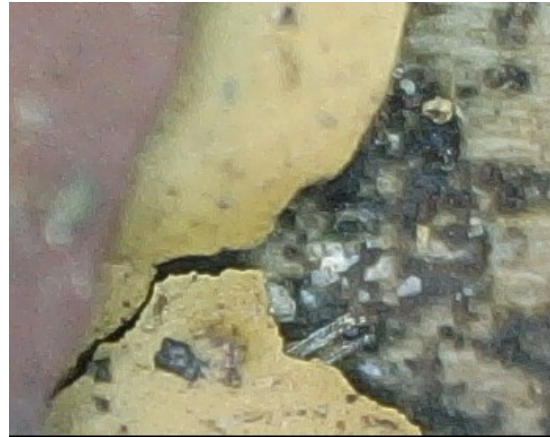
**Próbka nr 6.** drzewi zakrystii, tło

1. czerwobrazowa
2. żółtougrowa
3. czern
4. drewno

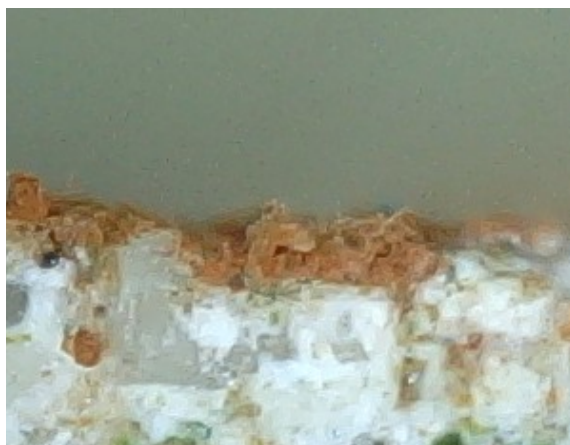
**Próbka nr 7.** spoina 1.

Na tynku widoczna warstwa czerwieni.

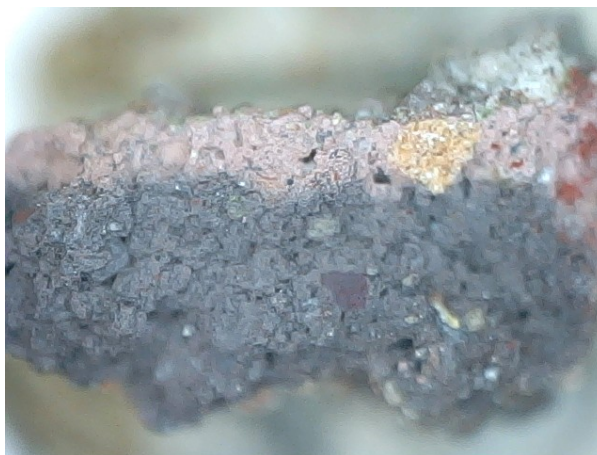
**Próbka nr 8.** spoina 2.

Pod mikroskopem widoczne dwie warstwy zaprawy barwionej w masie: wierzchnia - czerwona, spodnia - czarna

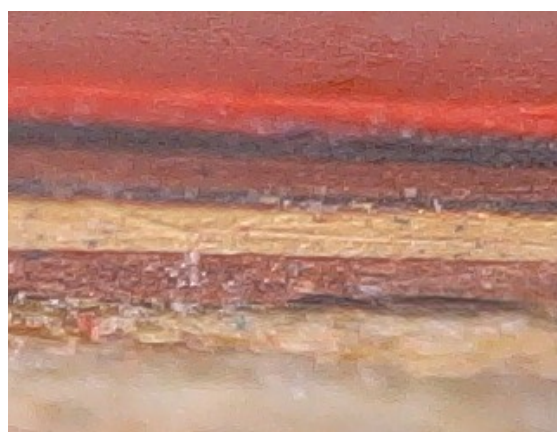
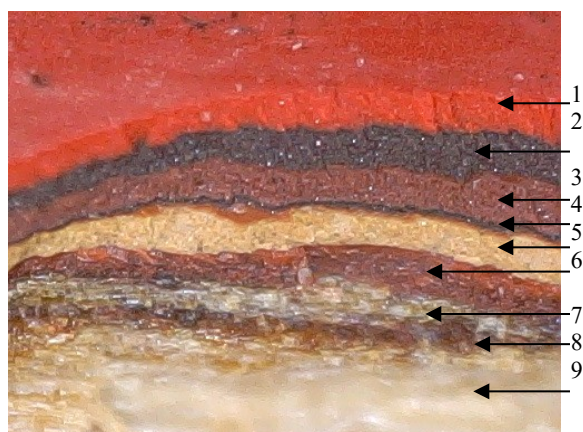
Próbka nr 1. drzwi frontowe, detal

1. czerwień
2. czerń
3. ciemna czerwono-brązowa
4. czerń
5. warstwa żółta
6. ciemna czerwono-brązowa

7. miejscami zaprawa
8. czerń lub b. ciemny brąz
9. drewno

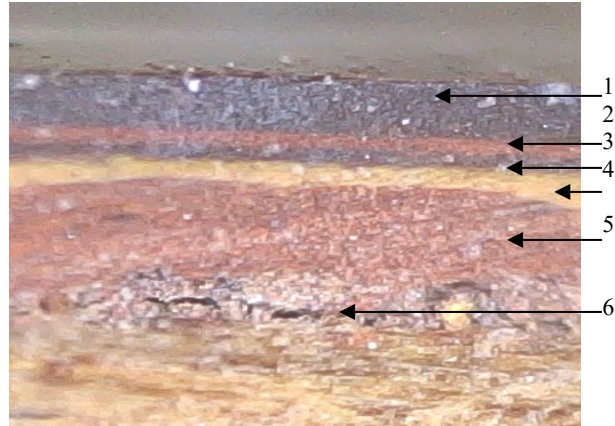
Próbka nr 2. drzwi frontowe, tło.

1. czerń
2. czerwono-brązowa
3. czerń
4. warstwa żółta
5. czerwono-brązowa
6. ślady ciemnego brązu lub czerni (?)
7. drewno

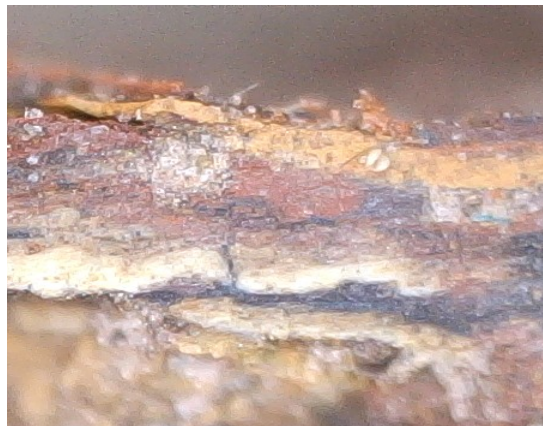
Próbka nr 3. drzwi frontowe, zawias.

Stratygrafia nie czytelna - widoczne fragmenty warstw czarnych, żółtej, czerwono-brązowej.

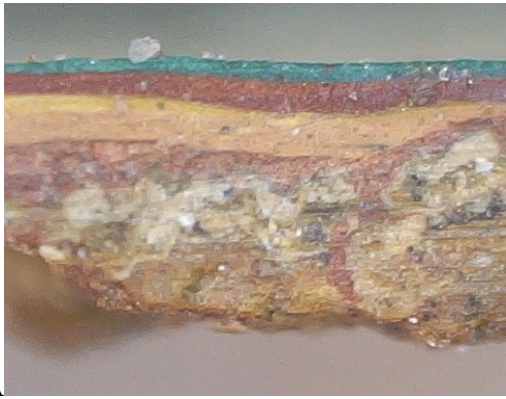
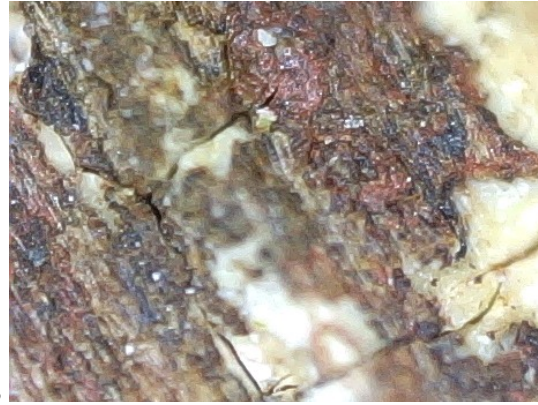
Próbka nr 4. drzwi boczne, tło

Na zdjęciu B, na odwrociu próbki widoczne ślady ciemnego brązu i czerni.

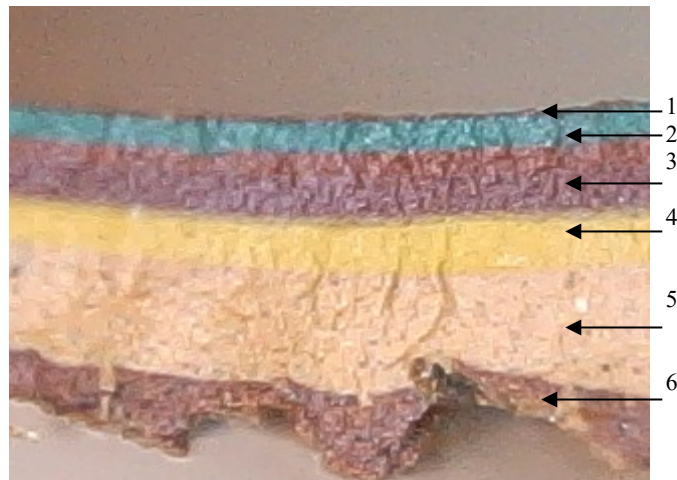
Próbka nr 5. drzwi boczne detal.

1. ciemny brąz
2. zieleń
3. czerwobrzazowa
4. żółta
5. beżowa
6. brązowa

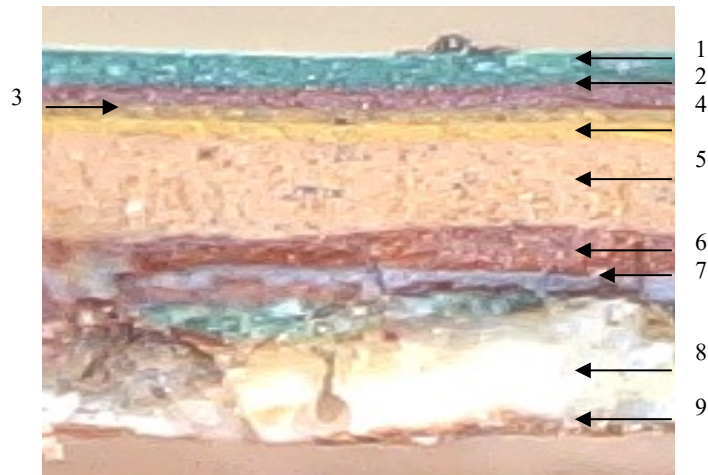
Próbka nr 6. drzwi boczne, zawias.

1. zieleń
2. ciemny brąz
3. jasnougrowa
4. żółta
5. beżowa
6. ciemny brąz
7. jasnoszara, niebieskawa
8. biel (szpachlówka?)
9. ślady ciemnego brązu

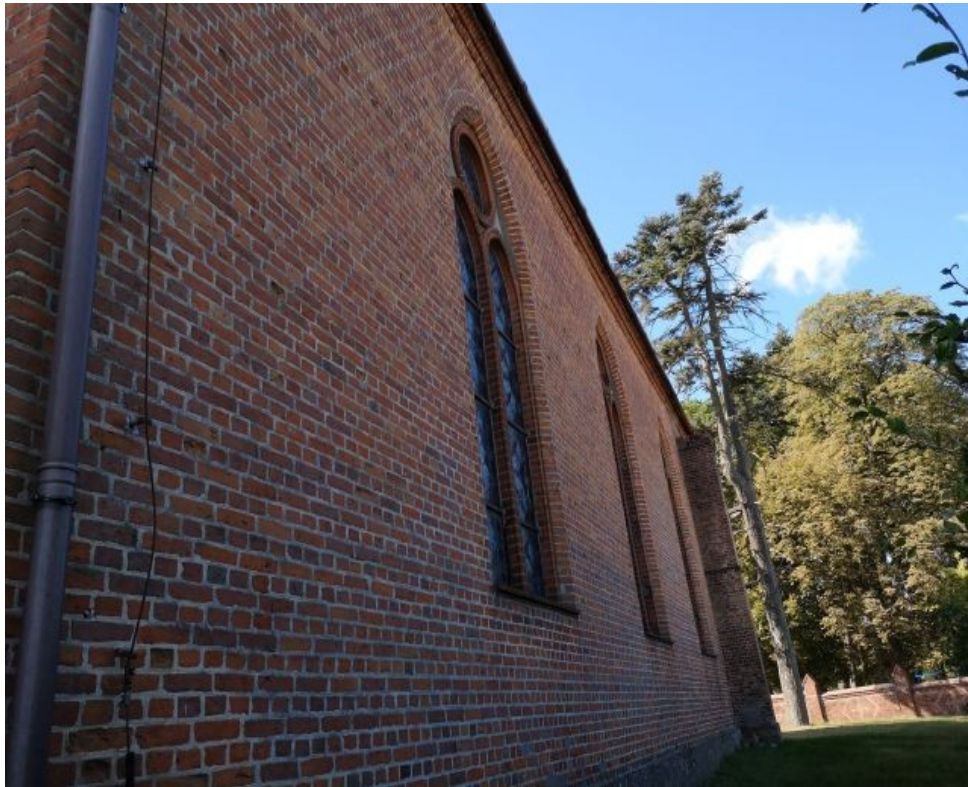
5. Elewacja północna

Elewacja północna w gorszym stanie zachowania niż południowa. Widoczne zakażenie biologiczne, zwłaszcza w partii parapetów i zacieki dolnej partii elewacji z tym związane. Wiele miejsc na elewacji ma uszkodzone cegły, pokruszone lico ze względu na źle dobraną spoinę elewacji, zbyt mocną w stosunku do cegły. Przypora? elewacji północnej zniszczona w partii szczytowej do przemurowania na tym odcinku.

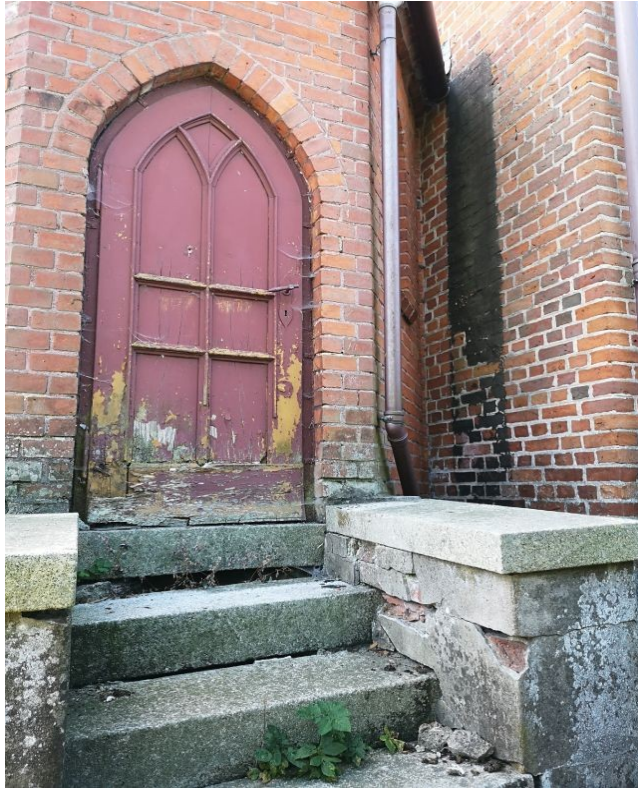
7. Wejście do zakrystii – północna strona prezbiterium

Od strony elewacji północnej, przy drzwiach do prezbiterium przedziwna konstrukcja schodów. Partie boczne, pierwotnie ceglane zaszmarowane cementem bez dodatku kruszywa. Bloki granitowe schodów i nakryw poprzesuwane, zaatakowane biologicznie, zawilgocone. Schody do rozebrania i ponownego ułożenia.
